Feuerverzinkung und Pulverbeschichtung

Produkthinweise zu verschiedenen Produktionsverfahren

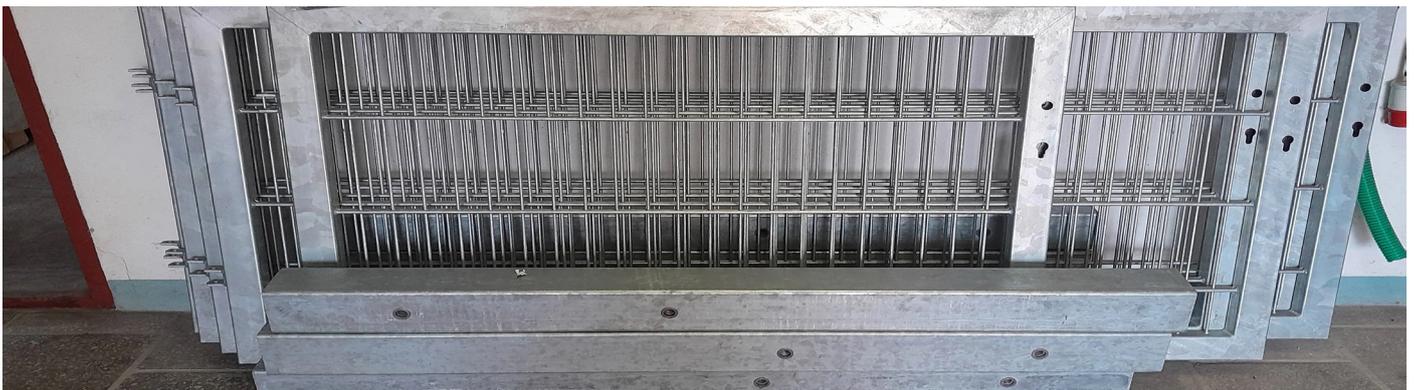
Rückstände auf Torprofil

Direkt nach dem Bad ist die Optik dieser Schicht silbrig-glänzend und kann ein typisches, teilweise ausgeprägtes Zinkblumenmuster und auch Streifen bilden. Die Farbe kann sich im Laufe der Zeit ändern, da das Zink mit der Luft eine chemische Reaktion eingeht. Dabei entsteht eine witterungsbeständige Schutzschicht aus Zinkoxid und Zinkkarbonat mit der typischen mittelgrauen bis dunkelgrauen Farbe. Je nach Lagerungsbedingungen und der damit einhergehenden Luft- und Kohlendioxid-Zufuhr können sich auf der Oberfläche blumige bzw. streifige Muster bilden und weißliche Ausblühungen (Weißrost) entstehen. Die Farbe und Oberflächenausprägung der Schutzschicht haben aber nachweislich keine qualitativen und keine negativen Auswirkungen auf das Material oder den Einsatz des Produkts. Im Vordergrund steht hier der Schutz vor Witterungseinflüssen und nicht die Optik.

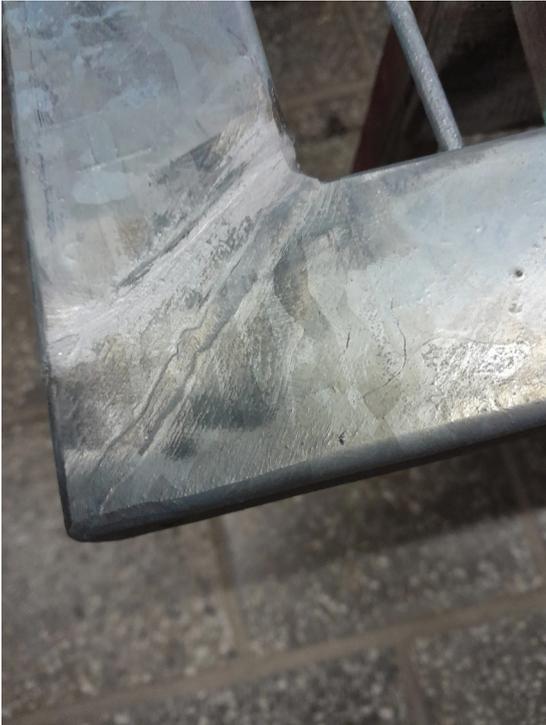
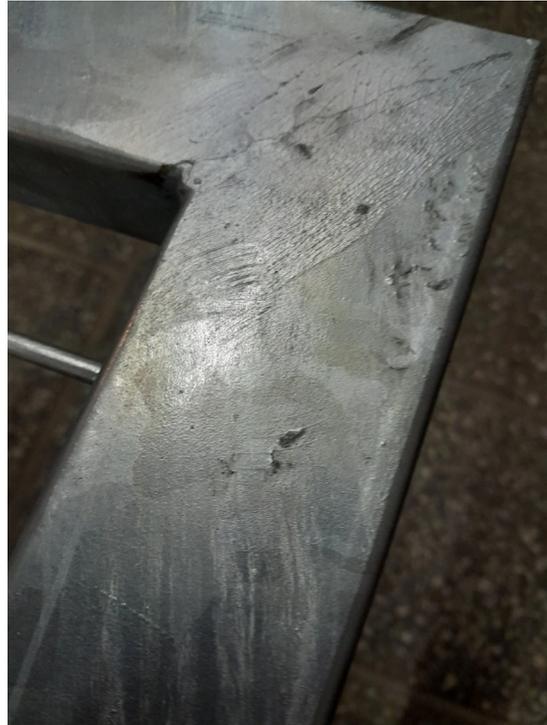
Rückstände auf Torprofil

Grobe Zinkrückstände werden in der Regel nach dem Eintauchen und vor der Weiterverarbeitung entfernt. Es können aber trotzdem kleinere Partikel und Rückstände (z. B. in Form von Bläschen) auf der Oberfläche verbleiben. Hierbei handelt es sich um einen fertigungsbedingten und völlig normalen Umstand, der keinen Mangel und keine qualitativen Beeinträchtigungen des Materials darstellt. Wird nach der Feuerverzinkung eine Pulverbeschichtung aufgebracht, können die Rückstände in Form von Unebenheiten hervortreten und deutlich sichtbar werden. Hier sollte der Grundsatz gelten, dass die hochwertige Oberflächenversiegelung durch Feuerverzinkung und Pulverbeschichtung den möglichen optischen Nachteilen mehr als überwiegt.

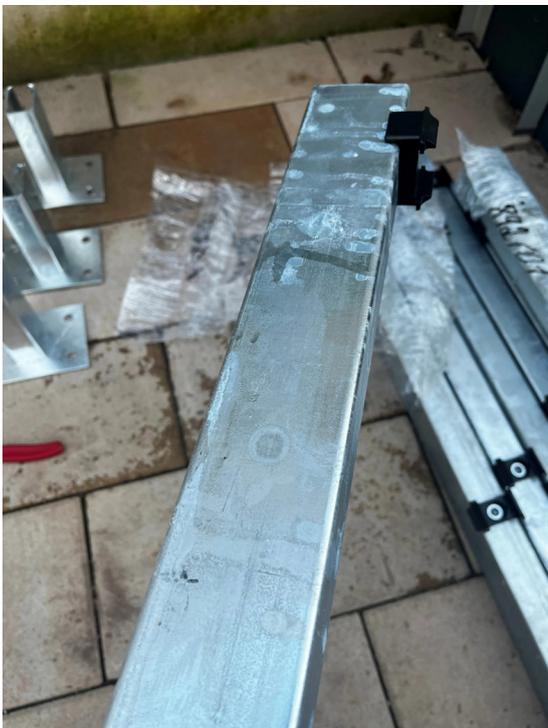
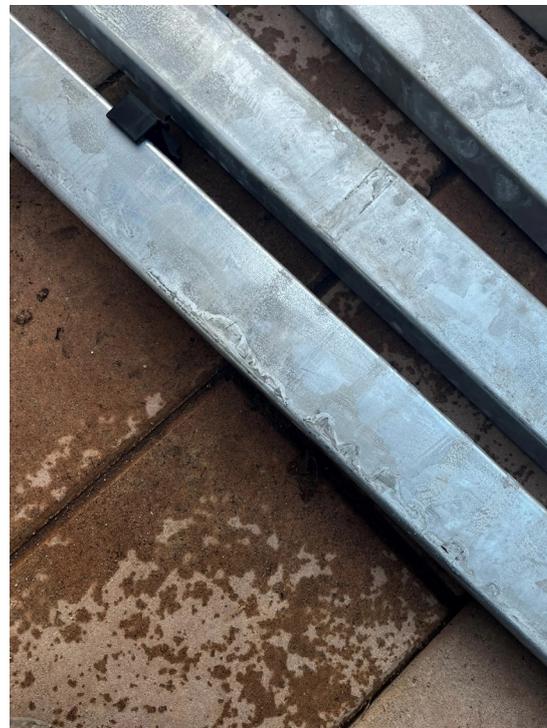
Weißrost an Zaunpfosten

Weißrost ist ein weißer bis hellgrauer voluminöser Belag auf feuerverzinkten Überzügen, der auf Zaun- und Torelementen auftreten kann..

Das Auftreten von Weißrost ist kein Maßstab für die Güte der Feuerverzinkung und beeinträchtigt den Korrosionsschutz nicht, solange die Mindestdicke der Zinkschicht nicht unterschritten ist. Hierbei ist lediglich das optische Erscheinungsbild beeinträchtigt. Das Regelwerk (DIN EN ISO 1461) erklärt, dass Weißrostansammlungen im beschriebenen Rahmen auch in ästhetischer Hinsicht kein Grund zur Zurückweisung oder Beanstandung sind.

Zink erhält seine korrosionsverhütende Wirkung erst dadurch, dass es bei der Reaktion mit der Umgebung schützende, festhaftende Deckschichten ausbildet. Infolge des CO₂-Gehaltes der Luft bilden sich somit basische Zinkkarbonate. Diese Deckschichten können sich aber nicht ausbilden, wenn die Zinkoberflächen mit Feuchtigkeit wie Regen, Nebel, Kondenswasser oder erhöhter Luftfeuchtigkeit benetzt werden, da Feuchtigkeit keine oder nur sehr wenig mineralische Stoffe enthält. Auch wenn die Luftzufuhr und damit das Angebot an CO₂ ungenügend ist, bildet sich diese Schichten nicht oder ungenügend aus. Mit Kondenswasser ist stets dann zu rechnen, wenn plötzliche Temperatur- oder Feuchtigkeitsschwankungen derart auftreten, dass das über Nacht ausgekühlte Verzinkungsgut am Morgen mit sich schnell aufwärmender Luft in Berührung kommt.

Die Bildung von Weißrost kann vom Hersteller nicht beeinflusst werden. Durch leichte Weißrostbildung wird die normale Gebrauchsfähigkeit feuerverzinkten Stahls in der Regel nicht beeinträchtigt. Weißrost beeinträchtigt lediglich das optische Erscheinungsbild einer verzinkten Stahloberfläche. In der Regel verliert sich jedoch der eventuell vorhandene silbrige Glanz der Feuerverzinkung innerhalb weniger Monate und ändert sich in einen hellen Grauton.
